La maison Saint-Cyr

La renaissance d'un intérieur atypique

Dissimulé à l'arrière d'une des façades les plus exubérantes de l'Art nouveau bruxellois, se déploie un étonnant décor éclectique. Tour d'horizon de cette maison particulière et de sa récente restauration intérieure par le bureau d'architecture MA², Metzger et Associés.

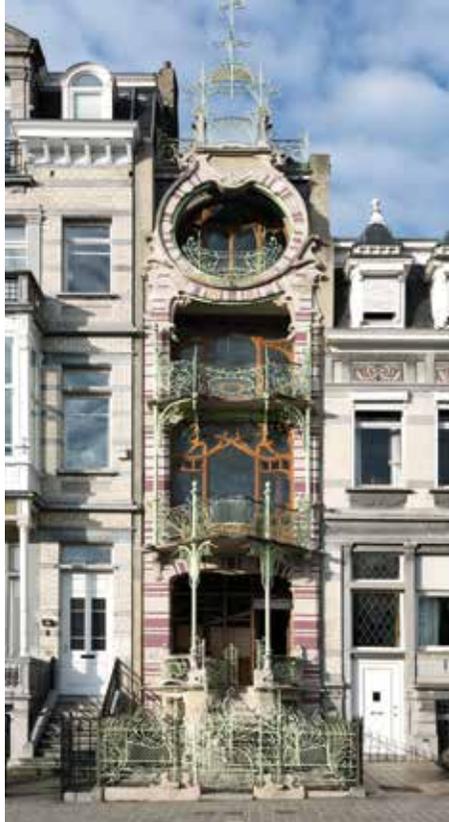
◀ Façade principale de la maison Saint-Cyr, après restauration (© Marie-Françoise Plissart).

En entamant ce nouveau chantier, Strauven fait preuve d'une imagination débordante. Pour compenser l'étroite parcelle d'à peine quatre mètres de large, il étire la maison en hauteur sur cinq niveaux, couronnant la façade d'une étonnante baie circulaire auréolée de ferronneries décoratives, et l'étend sur toute sa longueur, au détriment du jardin. Pour lui assurer un éclairage suffisant, il réduit la maçonnerie de la façade et agrandit au maximum les châssis de fenêtre.

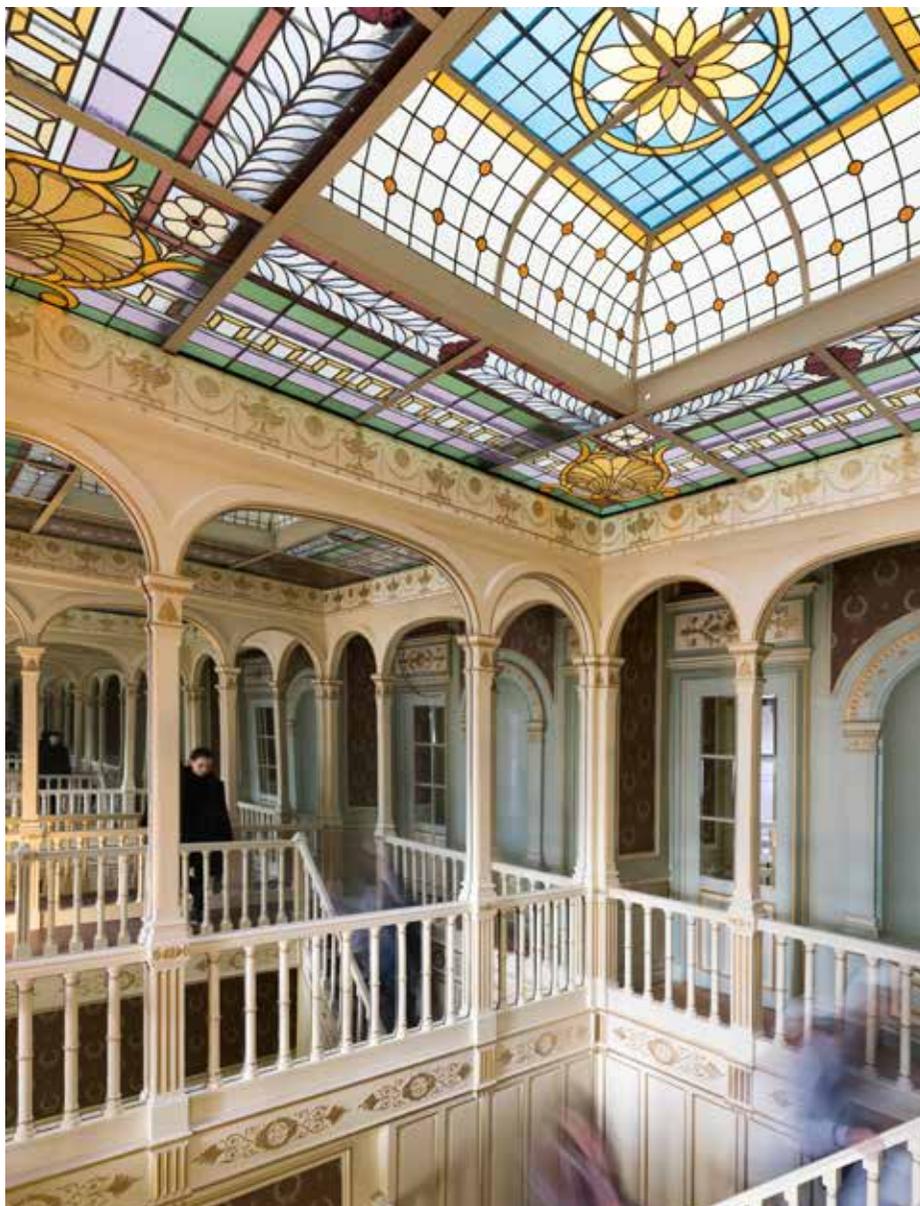
▼ La cage d'escalier autour duquel s'articule le bâtiment (© M.-Fr. Plissart).

Pour optimiser l'espace intérieur, il limite les cloisons et remplace la pièce centrale de l'enfilade conventionnelle des habitations bruxelloises par un vaste escalier éclairé par une verrière. Ce puits de lumière autour duquel s'agence le bâtiment régit toute sa circulation et son éclairage naturel. Amplifié par le jeu d'illusion de miroirs aux étages, il crée une impression d'espace et de volume digne d'un hôtel de maître malgré l'exiguïté de la maison. Cet agencement audacieux laisse transparaître les leçons apprises chez Horta, mais aussi les idées qu'il a retirées de son passage furtif en Suisse. On ne peut que constater certaines similitudes entre cette cage d'escalier et celle de la villa Patumbah réalisée

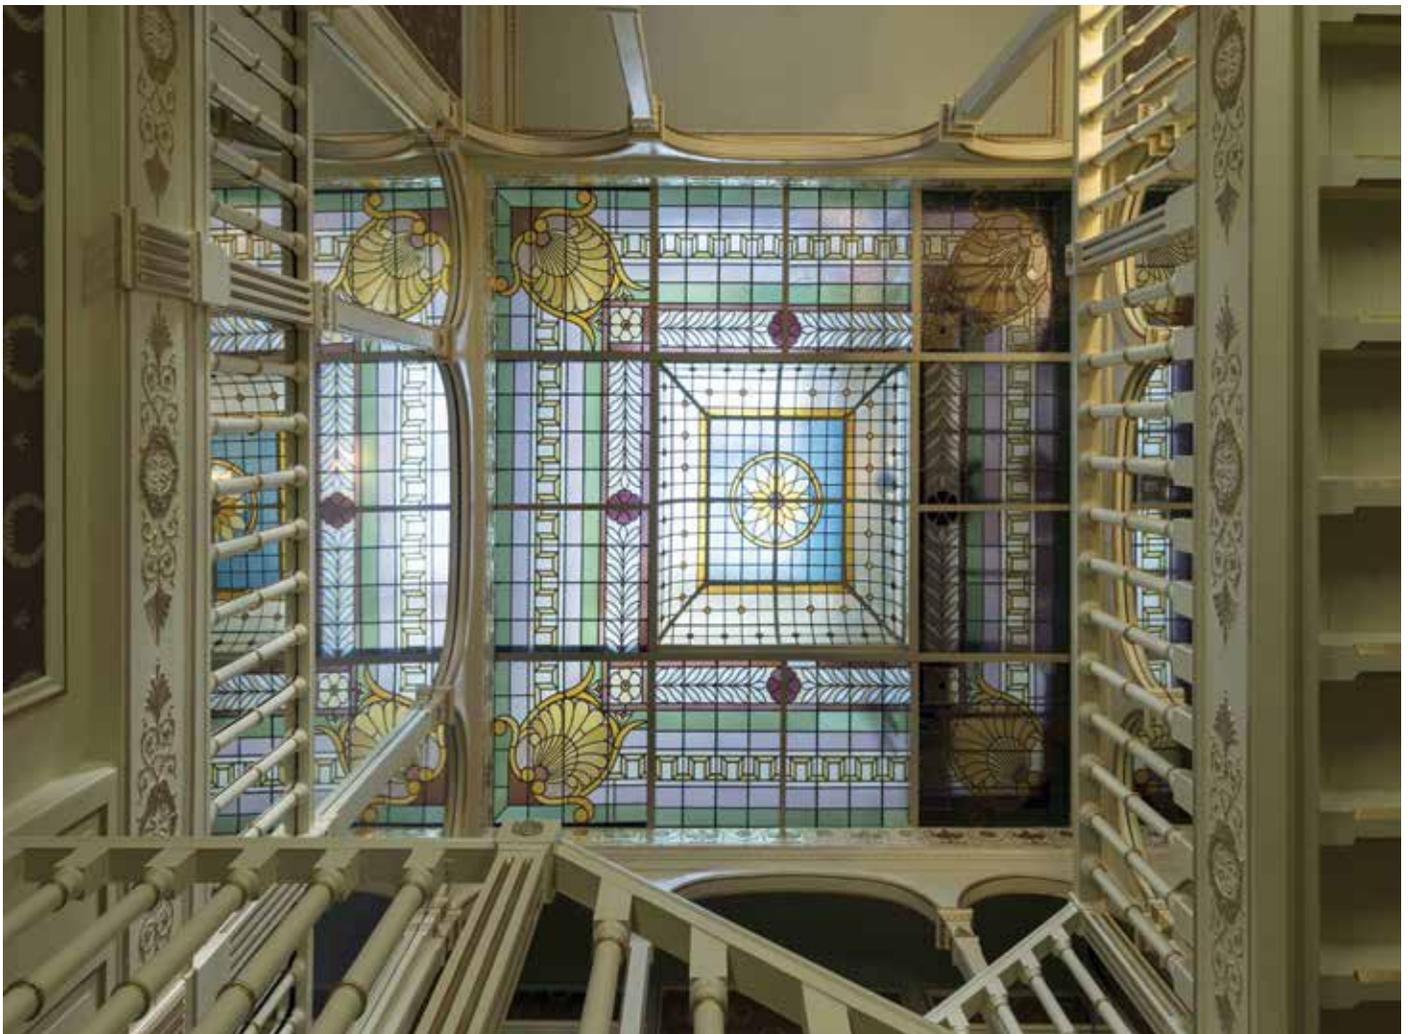
▲ La verrière créant un véritable puits de lumière (© M.-Fr. Plissart).

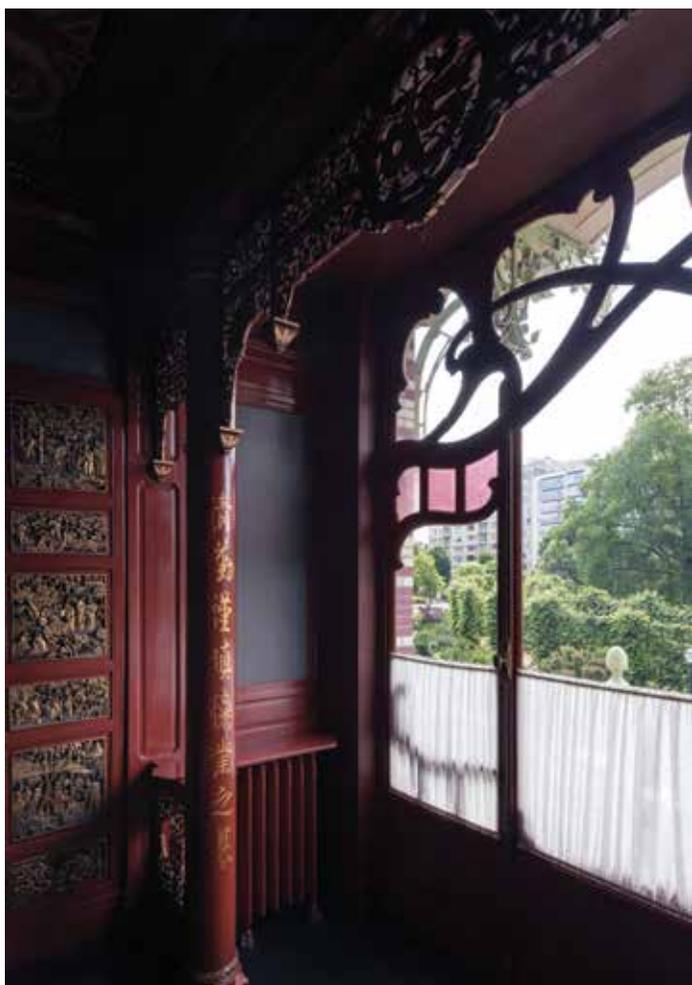
▲ Le salon chinois des années 1920 au 1^{er} étage, après restauration (© M.-Fr. Plissart).

disparue n'a pu être restituée à son emplacement, faute d'indice. Le salon chinois des années 1920 a été maintenu, les indices ne livrant que trop peu d'informations pour restituer le décor d'origine. Ces quelques exemples montrent l'importance de la phase préalable de démontage qui peut révéler de nombreux décors, oubliés par des années d'interventions successives. Parallèlement, certains aménagements sont également nécessaires pour permettre aux occupants actuels de vivre dans cette maison selon les critères de confort et d'usage actuels. «Cela demande une intégration judicieuse et responsable, mais aussi

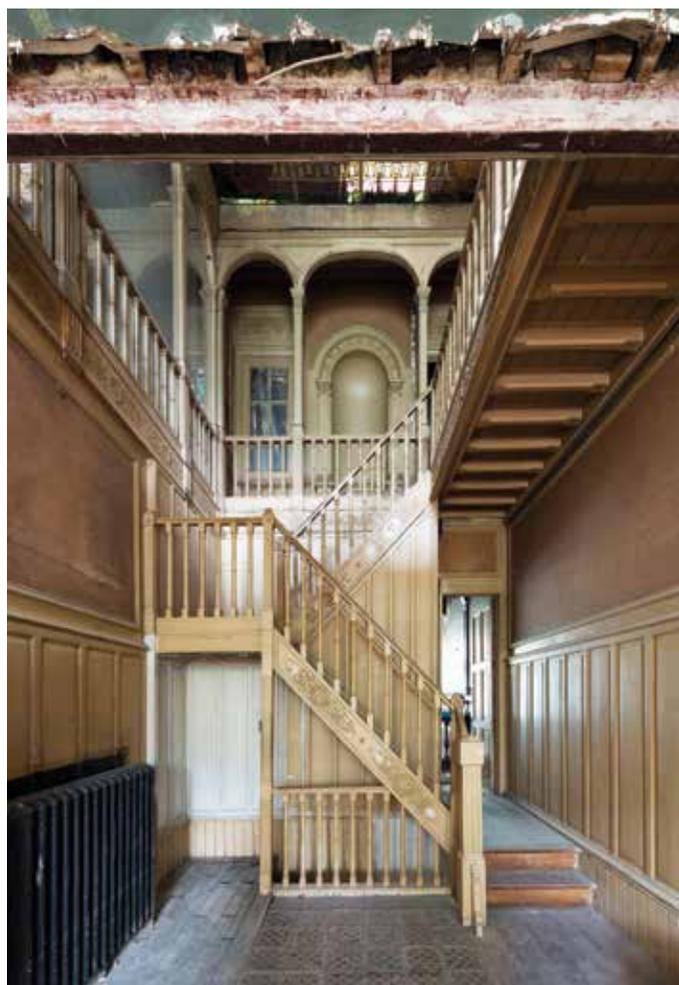
▲ La cage d'escalier, en cours de restauration (© M.-Fr. Plissart).

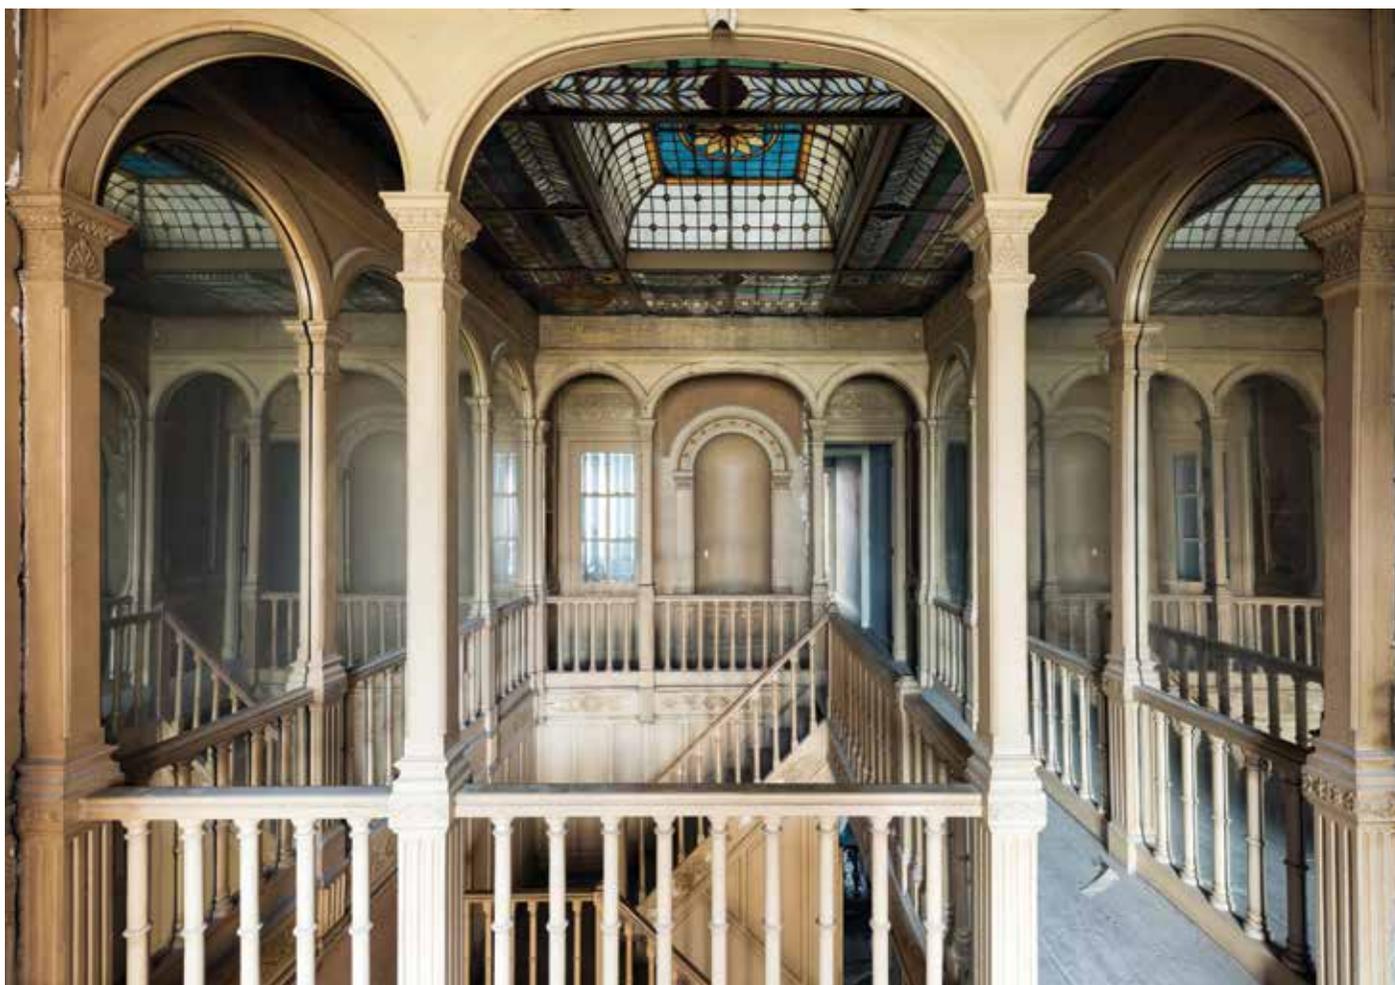
▲ La cage d'escalier, en cours de restauration (© M.-Fr. Plissart).

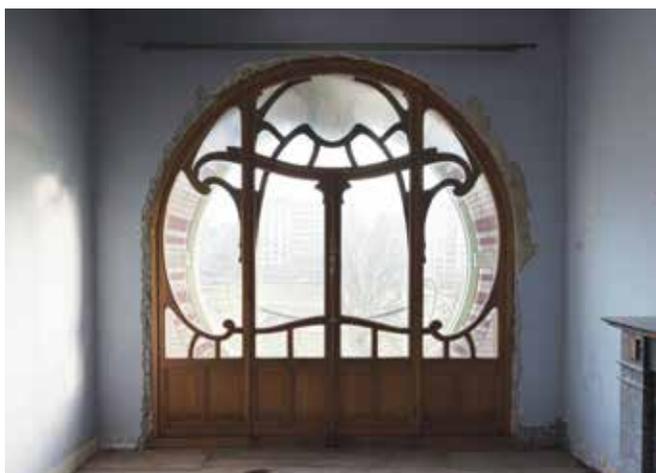
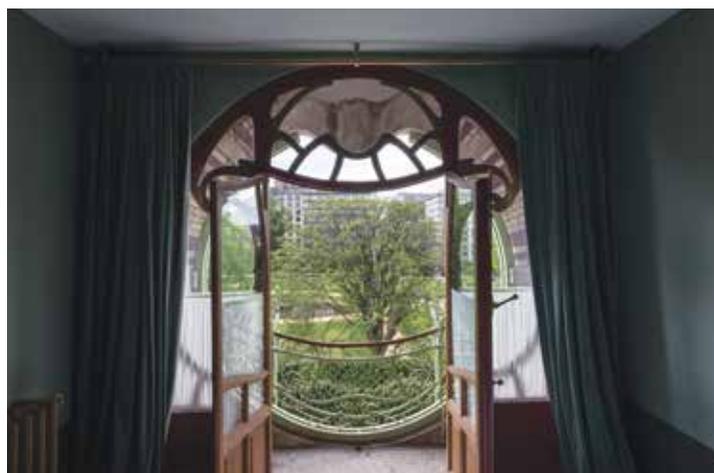
▲ Chambre du dernier étage donnant sur la loggia fermé d'une baie circulaire. Avant et après restauration (© M.-Fr. Plissart).

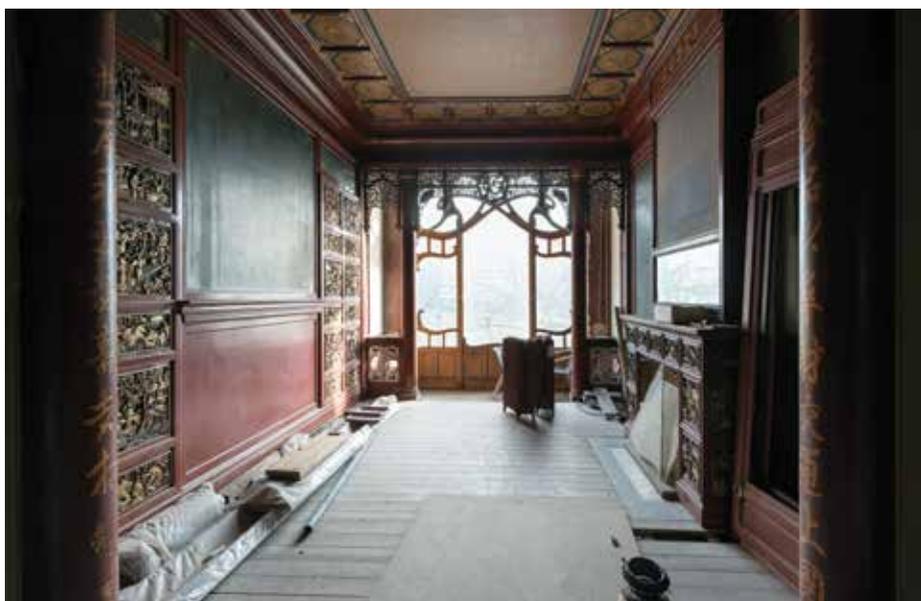
▲ Le salon chinois, en cours de restauration (© M.-Fr. Plissart).

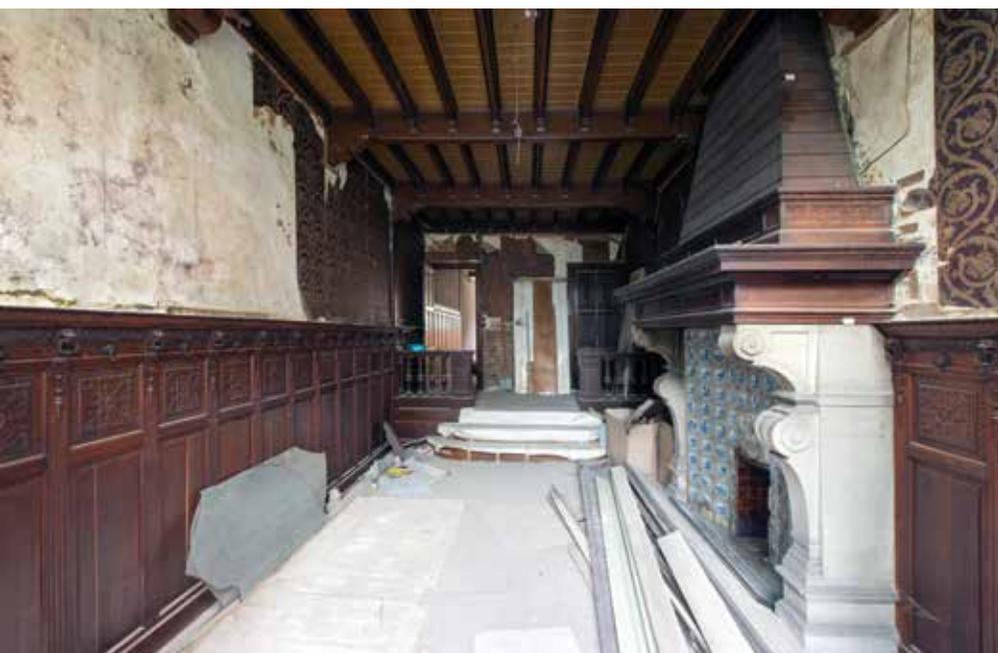
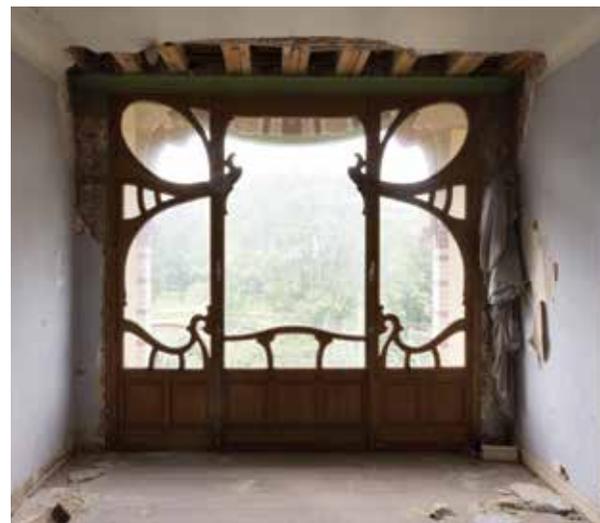
- ▲ Chambre du 2^e étage et son beau châssis chantourné (© M.-Fr. Plissart).
- ◀ Salle à manger néo-Renaissance flamande en cours de restauration (© M.-Fr. Plissart).

aménagement de la pièce. Enfin, les analyses stratigraphiques ont permis de restituer les teintes des menuiseries, les décors en faux marbres ou encore les finitions de sol. D'autres éléments, n'ayant pu être identifiés, ont été cette fois remplacés par des alternatives en harmonie avec la pièce dans laquelle ils se trouvaient.
