Bibliothèque Solvay

Une résurrection

Après plusieurs phases de restauration, la dernière s’étant achevée en 2012, la bibliothèque Solvay – de son vrai nom l’Institut de Sociologie Solvay – a reçu le prix Europa Nostra. Cette distinction souligne l’excellence du travail qui a été mené et l’intérêt que représente cette œuvre architecturale dans le cadre de la protection du patrimoine européen.

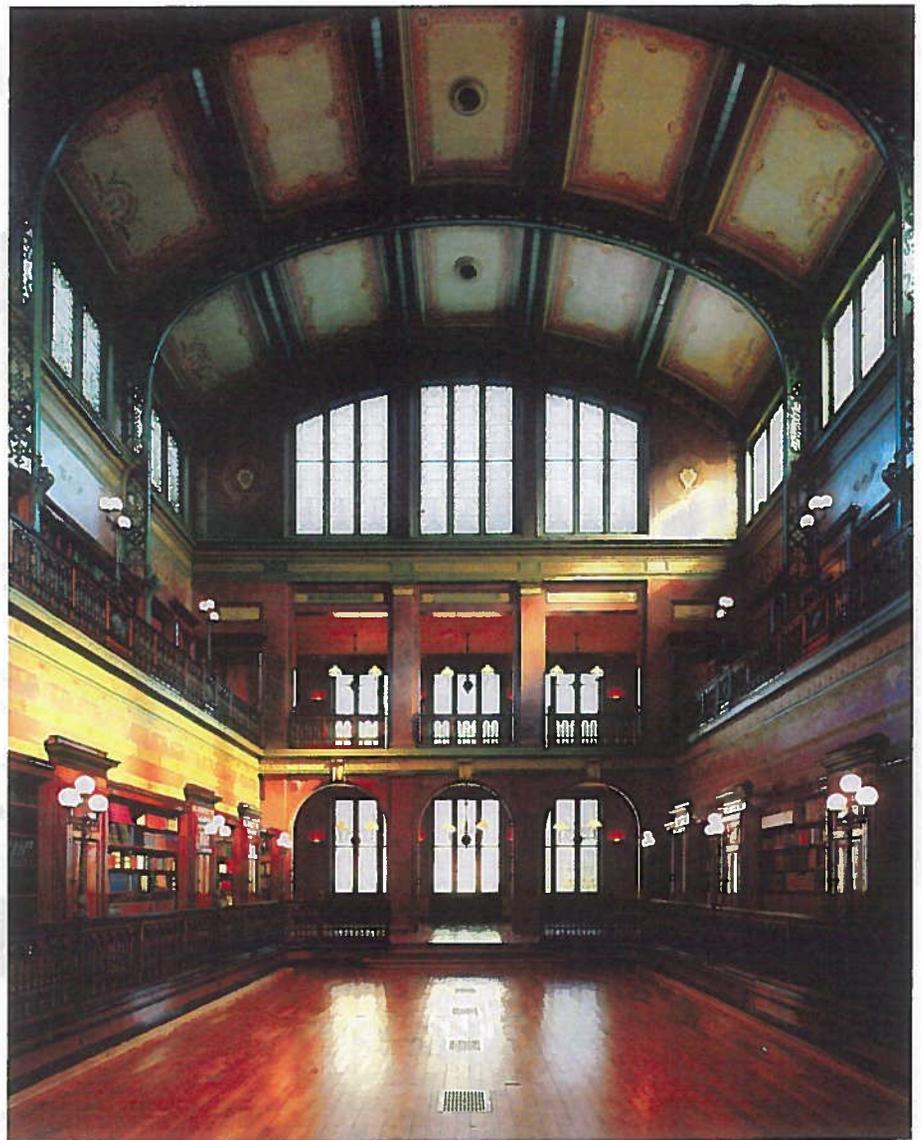
Vue de la salle de lecture et de son impressionnante nef, les toiles marouflées constituant la voûte ont été minutieusement restaurées. © MARIE-FRANÇOISE PLISSART

– "Il y a eu plusieurs gros postes, relativement complexes : les vitraux, les menuiseries en acajou et les toiles marouflées, les peintures d'une façon générale. Concernant les toiles marouflées, l'ensemble des peintures murales sont en fait des toiles peintes. Pour les restaurer, on doit déshabiller tout le bâtiment en démontant les panneaux qui seront travaillés chez les artisans. C'est en effet beaucoup plus facile de travailler à plat sur les toiles que sur les murs. Souvent en restauration, on essaie de laisser les choses en

place et de travailler *in situ*. Tout dépend de la difficulté. Dans ce cas-ci, il était plus simple de travailler à plat et donc de tout démonter et puis de tout recoller après. De toute façon, il aurait fallu recoller les toiles en partie décollées. On a donc décidé de tout retirer, de réparer le support et d'en refaire quelque chose de cohérent. Un autre principe de restauration, c'est de toujours restaurer quand on peut restaurer et de ne remplacer que quand l'élément d'origine est perdu. À l'Institut de Sociologie, six toiles manquaient et le reste était à restaurer. Pour les 'manquantes', la difficulté, fut de trouver la toile, avec la même finesse de lin ! On ne le dit pas assez mais, en restauration, le problème qui se pose souvent

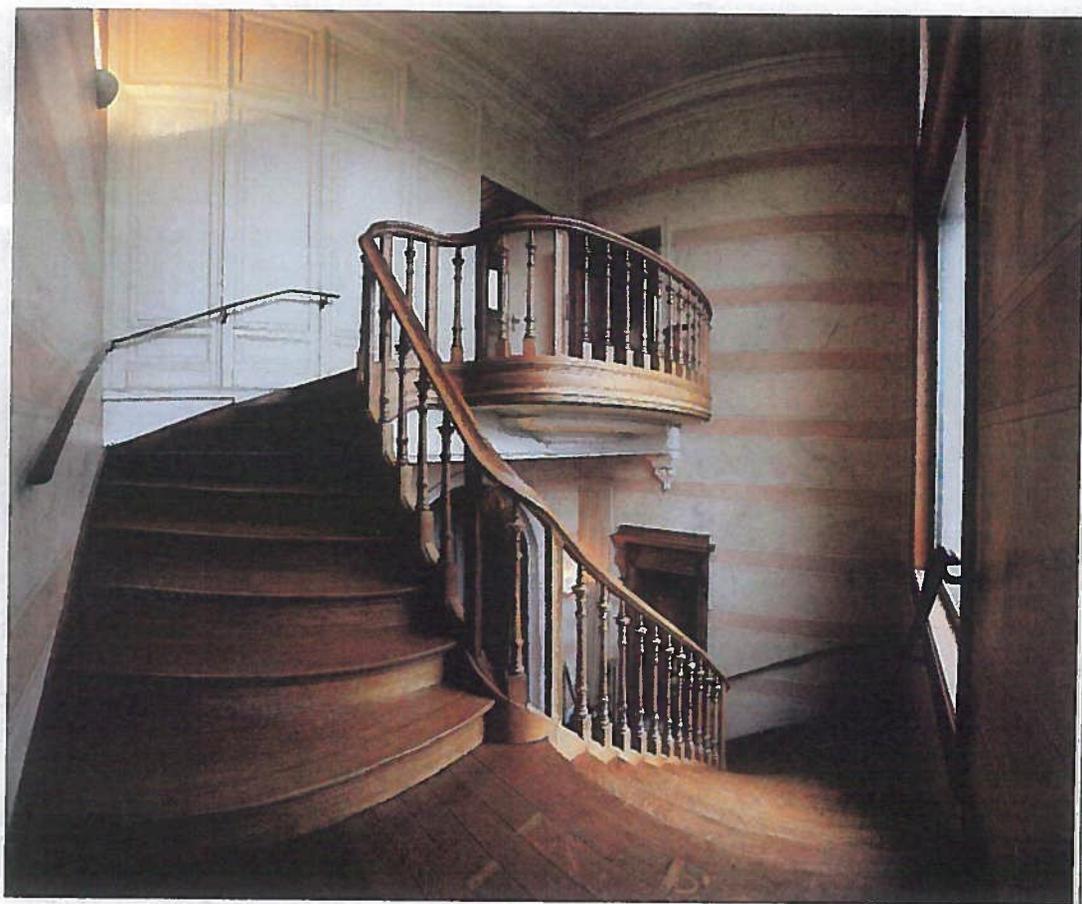
La cage d'escalier après restauration. Tout le démarrage de ce dernier avait disparu et a été minutieusement redessiné. © MARIE-FRANÇOISE PLISSART

“C'est valable également pour les menuiseries. L'acajou d'origine provenait de Cuba, mais il n'y a actuellement plus d'acajou à Cuba ! Le rendu actuel, quasi identique, résulte d'un subterfuge. Les garde-corps étaient en acajou de Cuba, un acajou ébène, avec des parties plus sombres. Après avoir démonté ces structures pièce par pièce et tout redessiné, nous nous sommes appliqués à foncer (d'ébèner) l'acajou au brou de noix pour simuler des incrustations d'ébène dans l'acajou. Les fleurons qui coiffent ces garde-fous sont en fonte patinée et ils ont été refaits à l'identique.”

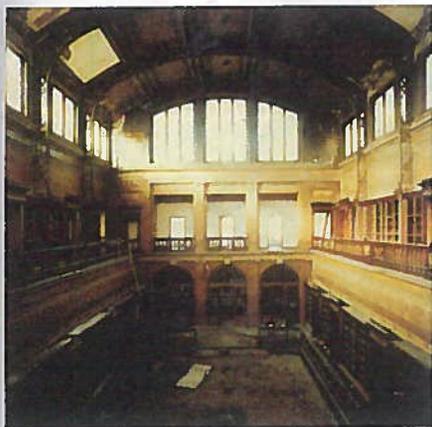
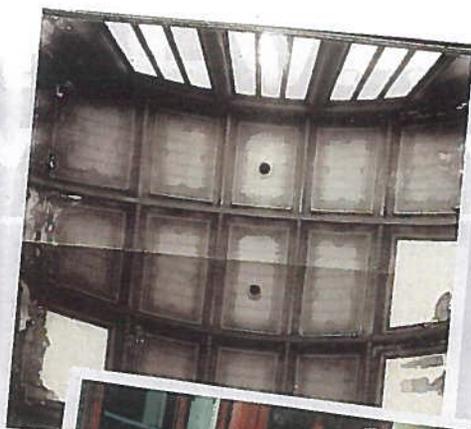
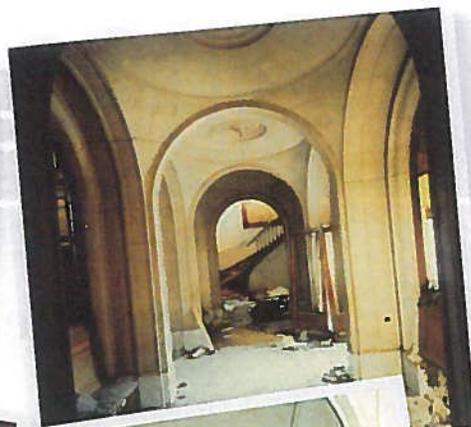
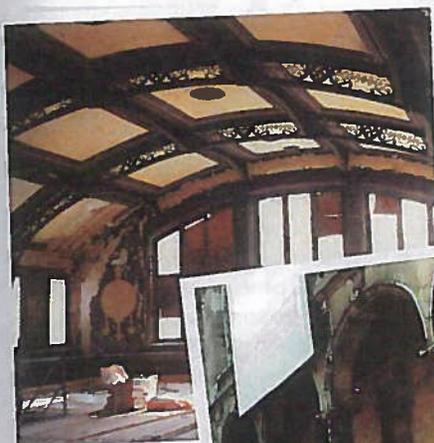
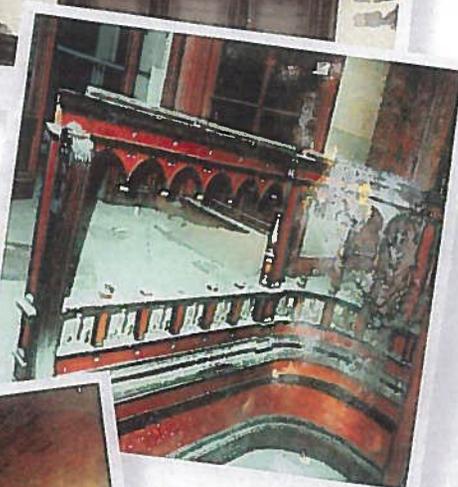
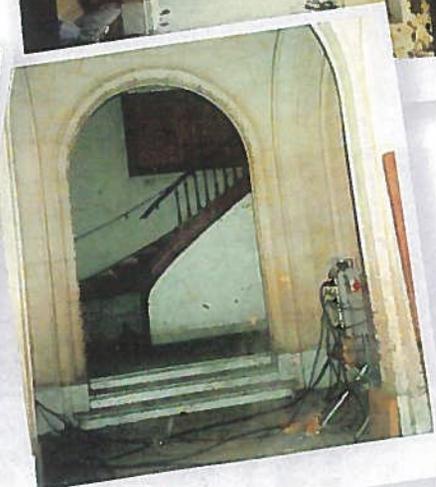
Et avant...

En 1993, lors de l'état des lieux avant restauration, tel est le constat des dégâts : toiles arrachées, gravats jonchant le sol, vitres cassées, éléments précieux perdus,...
